**EKSPERTYZA TECHNICZNA STANU TECHNICZNEGO LOKALI NR  
19 I 21 BUDYNKU PRZY UL. MARYMONCKIEJ 49 W WARSZAWIE**

**UL. MARYMONCKA 49, WARSZAWA**

**WSPÓLNOTA MIESZKANIOWA NIERUCHOMOŚCI  
PRZY UL. MARYMONCKIEJ 49 W WARSZAWIE**

**WARSZAWA, kwiecień 2019r.**

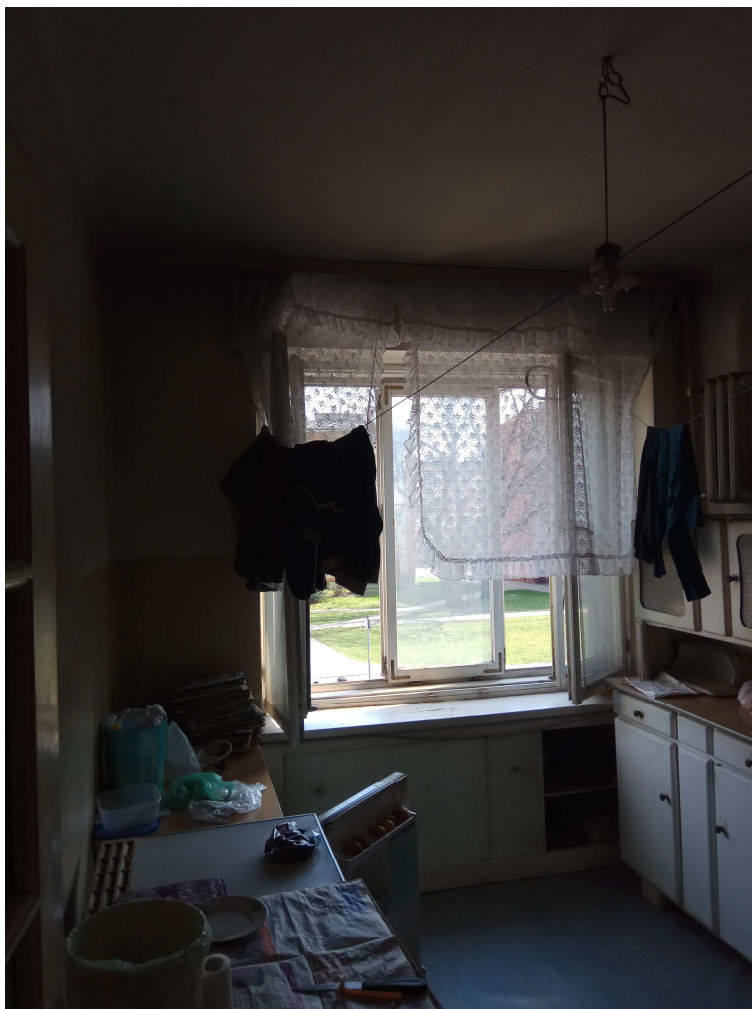
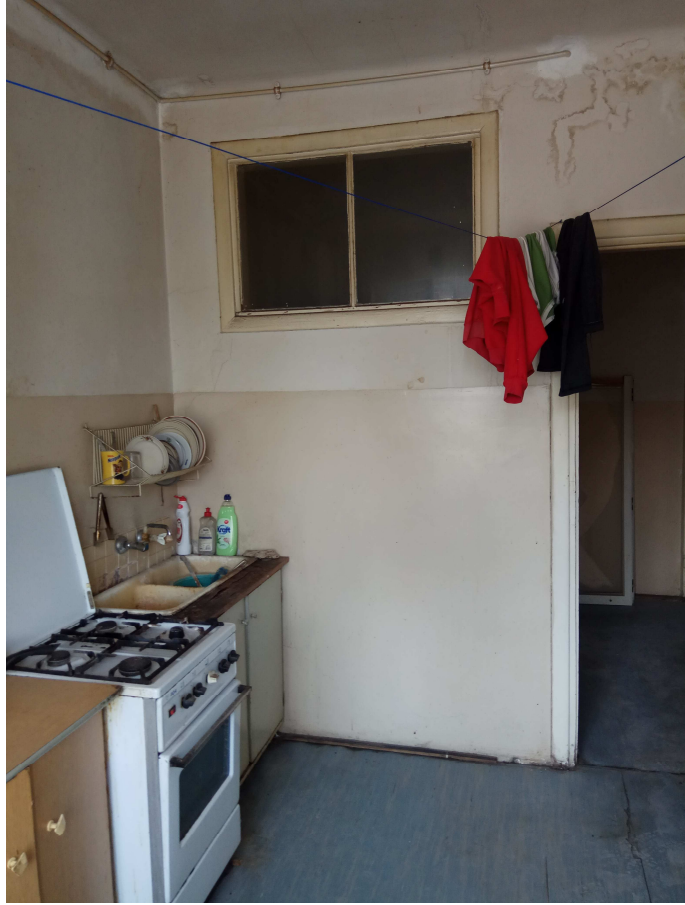
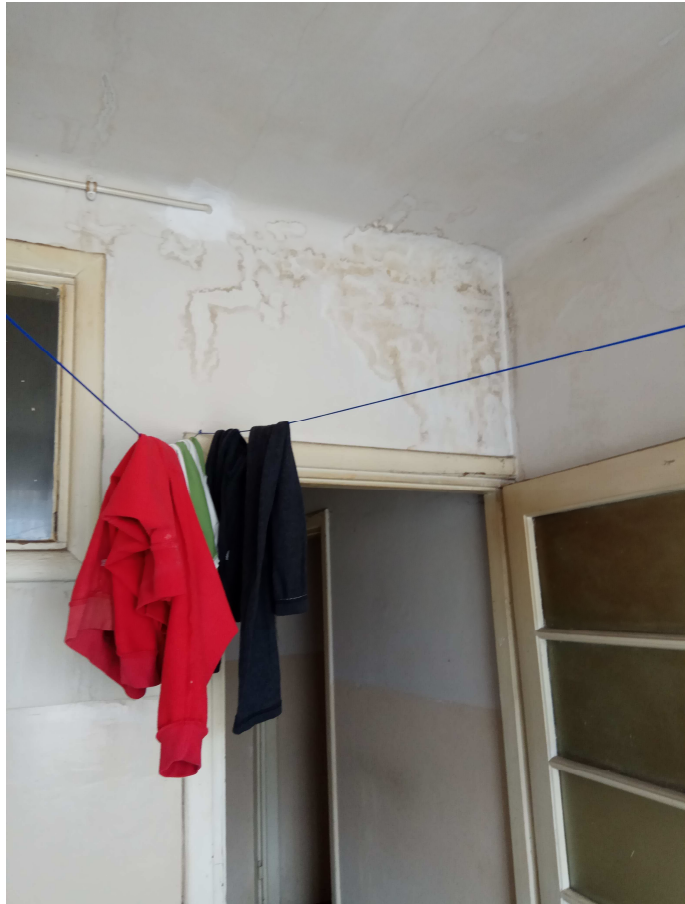
W kuchni

Lamperie z farby olejnej oraz tynki ścienne i sufitowe zabrudzone. Na ścianie od strony korytarza, od wysokości nadproża drzwiowego do stropu oraz na stropie widoczne ślady po zawilgoceniu. Nie stwierdzono ugięcia oraz zarysowania stropu oraz ścian. Stan techniczny ścian i stropów w kuchni zadowalający – wymagany jest częściowy remont kapitalny z uwagi na lokalne zawilgocenie tynków oraz globalne zabrudzenie powłok malarskich.

Jednoznaczne stwierdzenie przyczyny oraz momentu powstania lokalnego zawilgocenia ścian i stropów lokalu nr 19 jest niemożliwe. Może to być awaria instalacji w obrębie WC z łazienką lokalu nr 21 lub zalanie wodą na skutek uszkodzenia urządzenia np. pralki. Należy jednak stwierdzić, że ww. zawilgocenie ma charakter lokalny i najmniejszy sposób nie wpływa na stateczność stropów lub ścian – obniża jedynie estetykę i jakość użytkowania lokalu nr 19.

W zakresie ścian i stropów zaleca się remont bieżący lokalu nr 19 polegający na:

- wymianie zawilgoconych i uszkodzonych tynków,
- odmalowaniu powierzchni farbami paroprzepuszczalnymi.

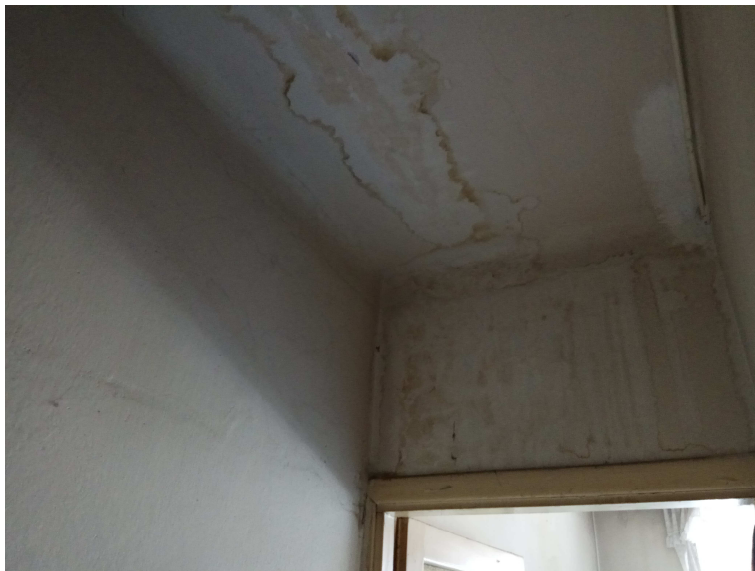
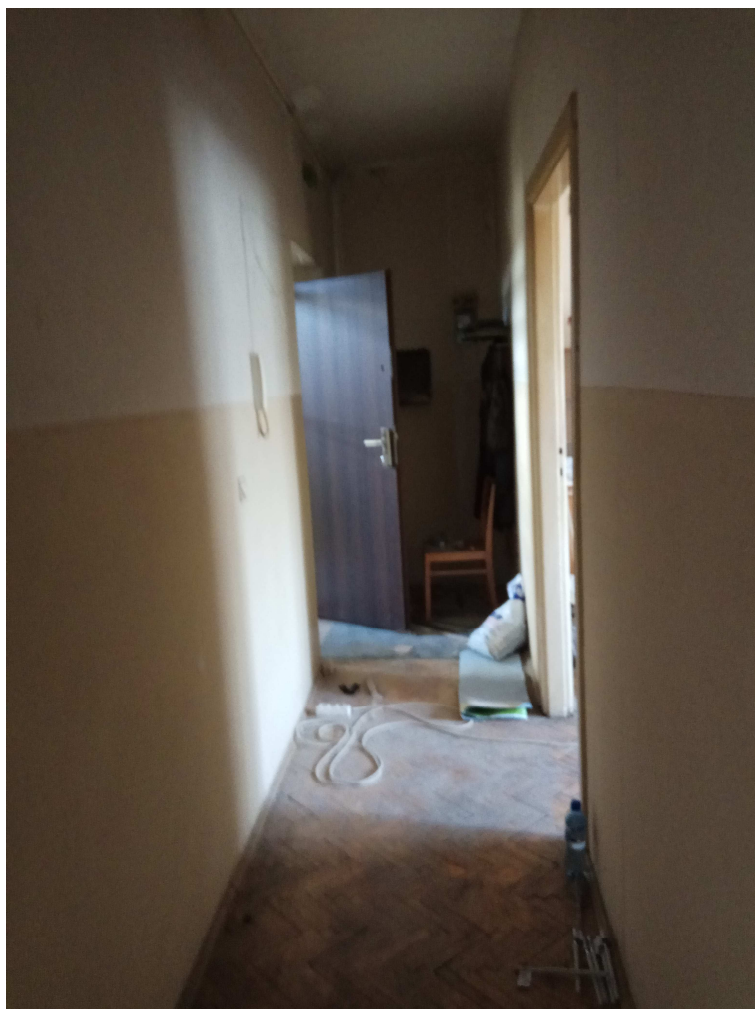
#### W korytarzu

Lamperie z farby olejnej oraz tynki ściennie i sufitowe zabrudzone. Na ścianie od strony kuchni, od wysokości nadproża drzwiowego do stropu oraz na stropie widoczne ślady po zawilgoceniu – zalanie wodą z łazienki lokalu nr 21. Nie stwierdzono ugięcia oraz zarysowania stropu oraz ścian. Stan techniczny ścian i stropów w korytarzu zadowalający – wymagany jest częściowy remont kapitalny z uwagi na lokalne zawilgocenie tynków oraz globalne zabrudzenie powłok malarskich.

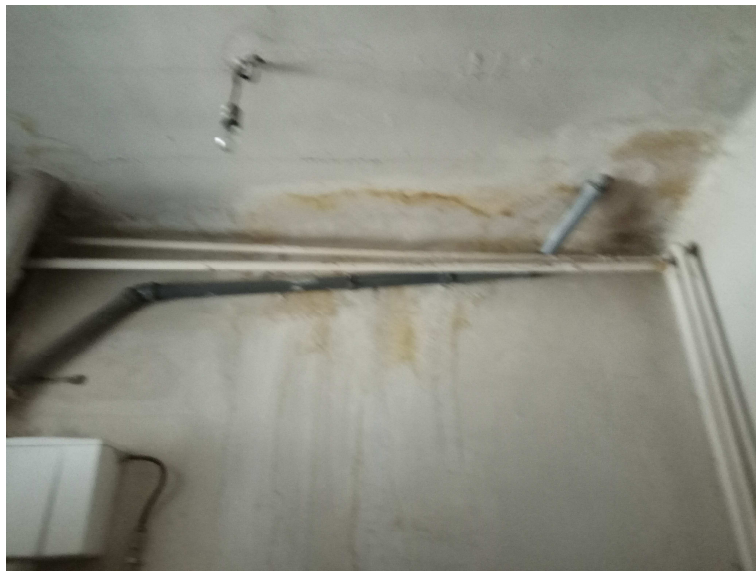
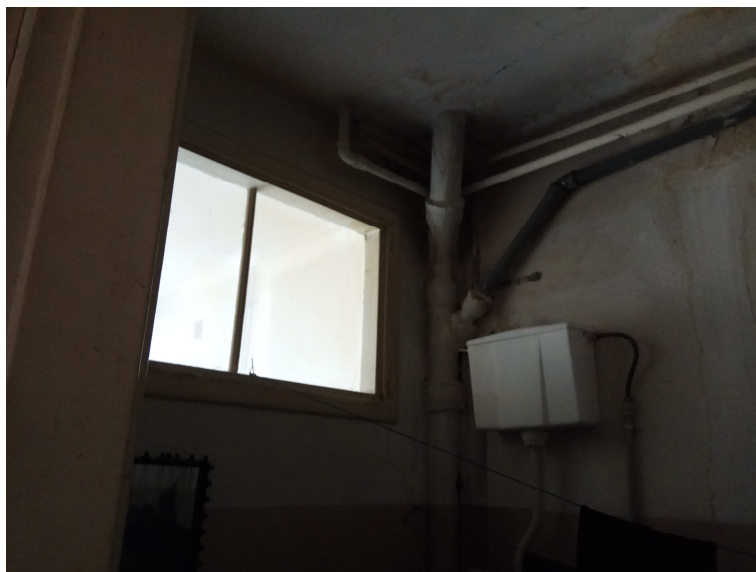
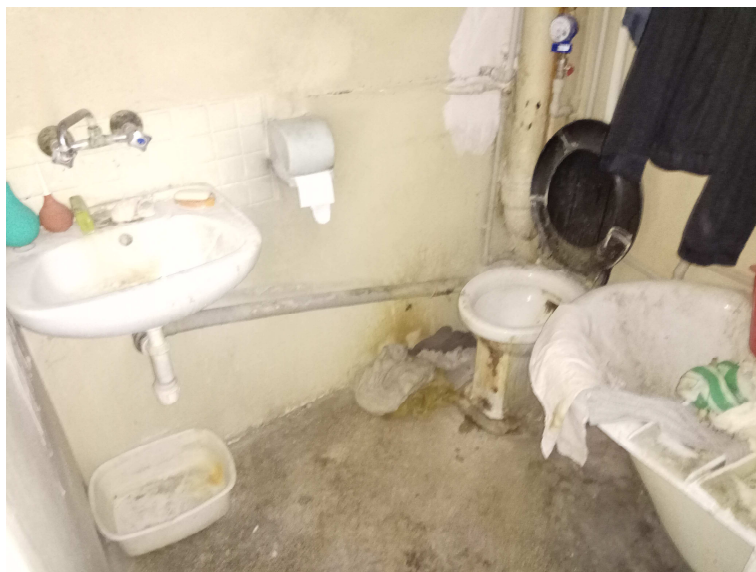
### W WC z łazienką

Lamperie z farby olejnej oraz tynki ściennie i sufitowe silnie zabrudzone. Na ścianie szczytowej od strony budynku przy ul. Ceglowskiej 27, w strefie 30cm od stropu oraz na stropie widoczne ślady po zawilgoceniu – zalanie wodą z łazienki lokalu nr 21. Nie stwierdzono ugięcia oraz zarysowania stropu oraz ścian. Stan techniczny ścian i stropów w WC z łazienką zły – wymagany jest remont kapitalny z uwagi na silne zawilgocenie tynków oraz globalne zabrudzenie powłok malarskich.

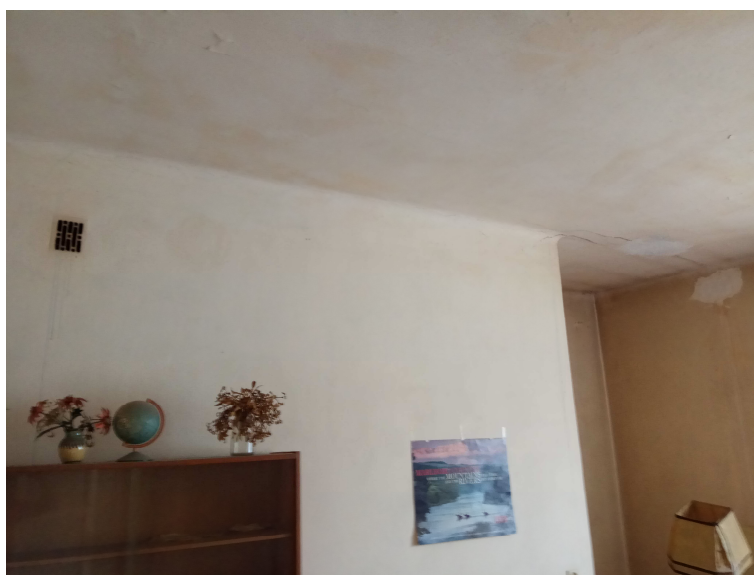
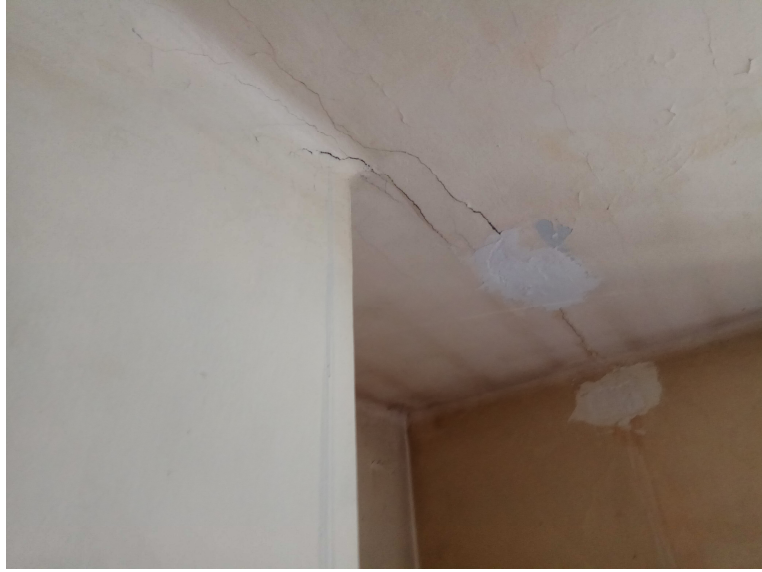
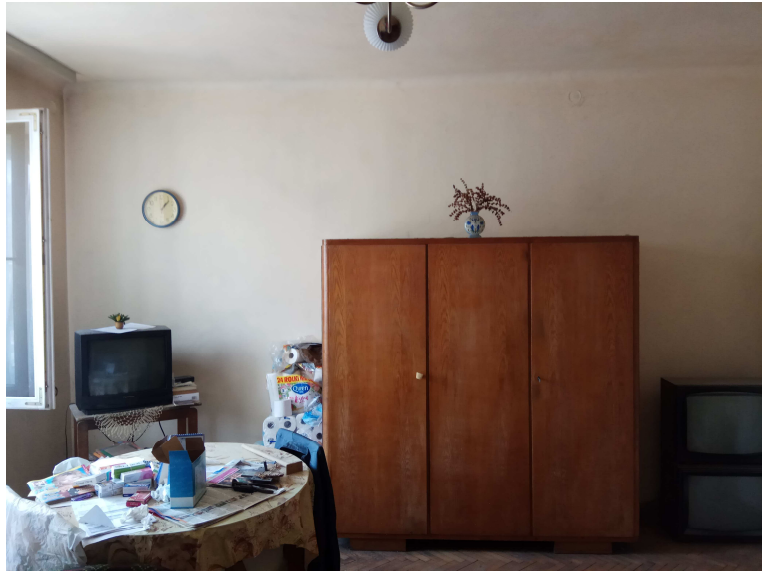
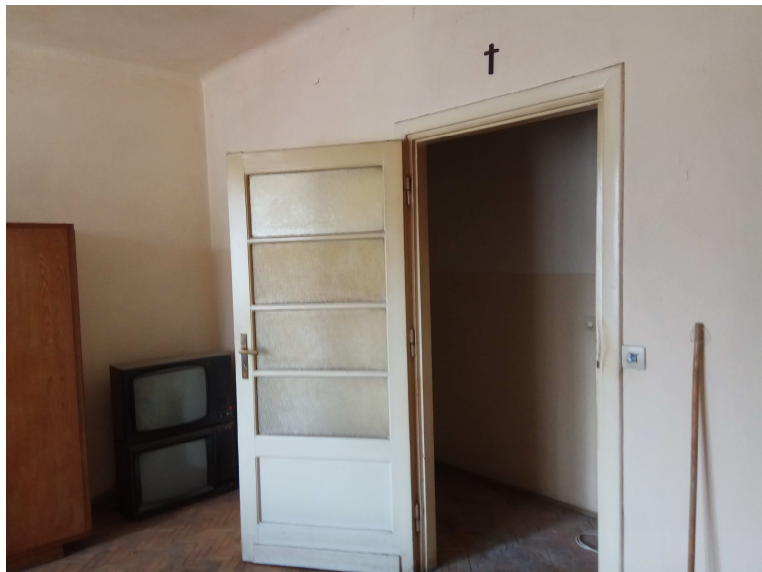
#### W pokoju dziennym

Powłoki malarskie oraz tynki ściennie i sufitowe nie zabrudzone. Brak oznak zawilgocenia. Nie stwierdzono ugięcia stropu. Nie zaobserwowano zarysowań elementów ściennych. Na stropie w rejonie naroża północno-wschodniego zarysowania tynku pochodzenia naprężeniowego w rejonie fasety przysufitowej – typowe dla budownictwa tradycyjnego i braku zastosowania tynkarskich siatek wzmacniających. Stan techniczny ścian i stropów w pokoju dziennym średni – wymagany jest remont bieżący polegający na lokalnych naprawach, uzupełnieniach i konserwacji.

Lokalne zarysowania na styku ścian i stropu w rejonie narożnika budynku w pokoju dziennych lokalu nr 19 są charakterystycznym zjawiskiem w obiektach w konstrukcji tradycyjnej, gdzie fasety podstropowe wykonywano bez użycia tynkarskich siatek wzmacniających. Materiał tynkarski lokalnie spękał na skutek występowania naprężeń termicznych w rejonie naroża budynku o ekspozycji południowej (silnie nasłonecznionej).

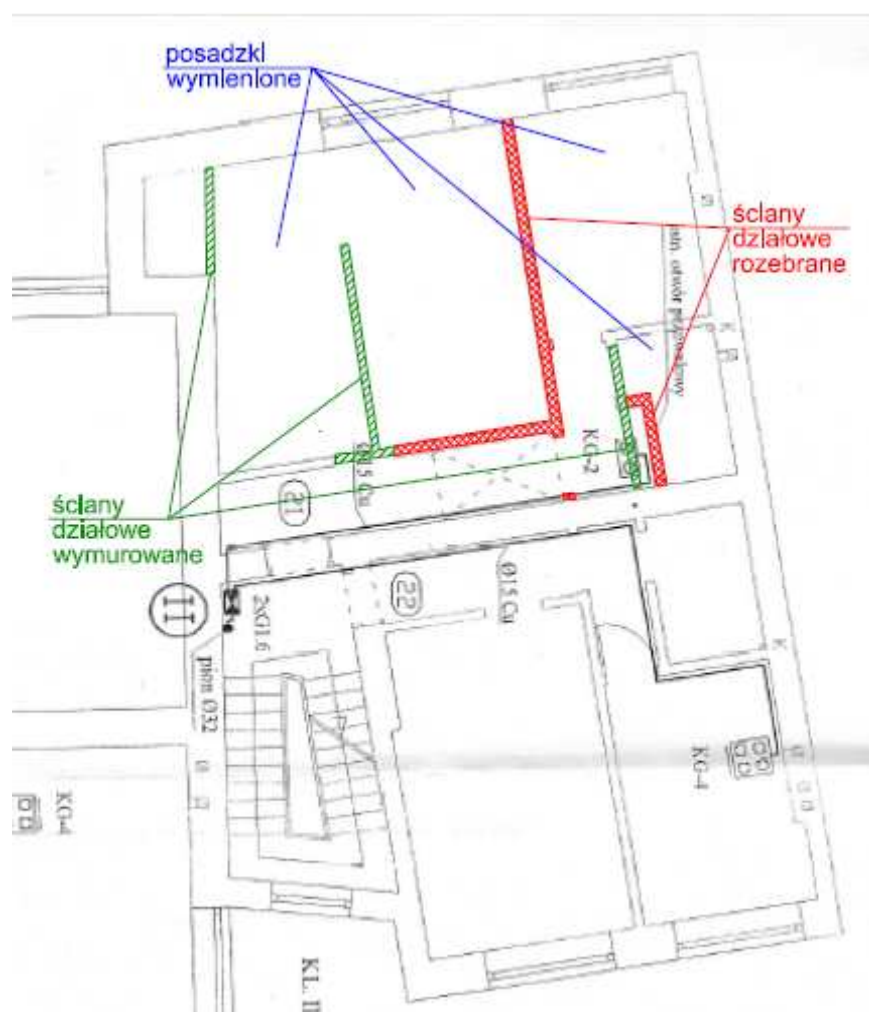
Poniżej schemat ingerencji poczynionych w lokalu nr 21 w 2018r.

Lokal nr 21, znajdujący się bezpośrednio nad lokalem nr 19, został w 2018r. wyremontowany i przearanżowany. Przed przebudową lokalu analogiczny funkcjonalnie i konstrukcyjnie do lokalu nr 19. Ściany działowe między pokojem dziennym a kuchnią oraz między pokojem dziennym a korytarzem zostały rozebrane. Ścianka działowa między WC z łazienką a korytarzem również we fragmencie rozebrana. Wymurowano nowe ściany gr.12 cm obustronnie otynkowane. Posadzki w lokalu wymieniono na nowe panelowe w pokoju dziennym, płytki terakotta w kuchni i WC z łazience.

- dociążenia stropów przez pogrubienie szlicht stropowych,
- dociążenia stropów przez wymurowanie ścian masywnych,
- ingerencji w elementy konstrukcyjne budynku zarówno stropowe jak i ścienne.

Prace remontowo-budowlane wykonane w 2018r. w lokalu nr 21 polegające na rozbiórce i wymurowaniu ścian działowych, malowaniu czy wymianie posadzek nie wpływają na schemat statyczny oraz obciążenia występujące w układzie konstrukcyjnym budynku. W lokalu nr 21 nie wykonano ingerencji w elementy konstrukcyjne, nie wymurowano ścian masywnych oraz nie dociążono stropów przez wykonanie szlicht wyrównujących. Należy stwierdzić brak wpływu robót wykonanych w lokalu nr 21 na statykę obiektu.
